前号に引き続き、この地震での訪問確認状況、建物管理者様のコメント等お知らせいたします。

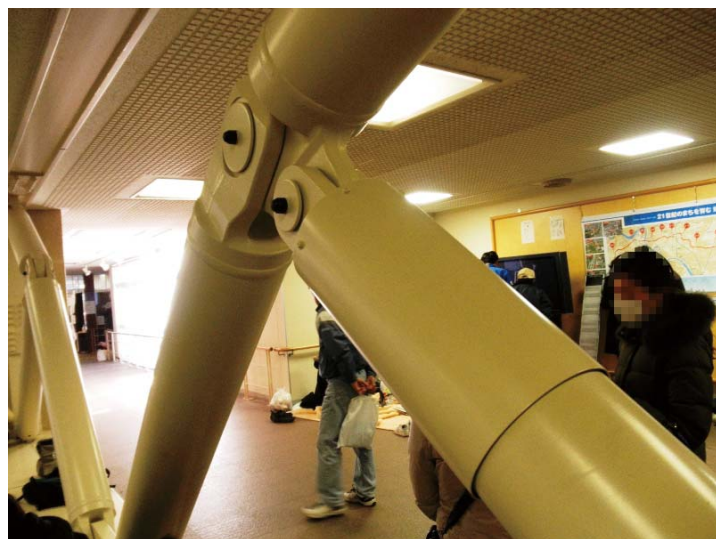
建物名	仙台市役所本庁舎	震度6弱	点検状況、建物管理者のコメント等
住所	宮城県仙台市青葉区		特に大きな問題はない。市職員の方より、トグル制震を使って良かったという言葉頂いた。 4階では、机の上に重ねておいた書類が滑り落ちた程度。7階では書棚が多少倒れたようだ。設備関係は少し損傷を受けた。 隣接の宮城県庁(S59年竣工)は、場所によっては足の踏み場もないほど内部備品が散乱している。 強度型で耐震改修済みの近所の民間ビルも建物内部は同様にひどいようだ。 震災後すぐに、8階講堂を避難場所として使用している。 トグル制震を使って良かった、感謝している。
構造規模	SRC造 8階		
延床面積	18,000㎡		
基数	182基

1階ロビー 市民の方が避難している(23年3月13日撮影)

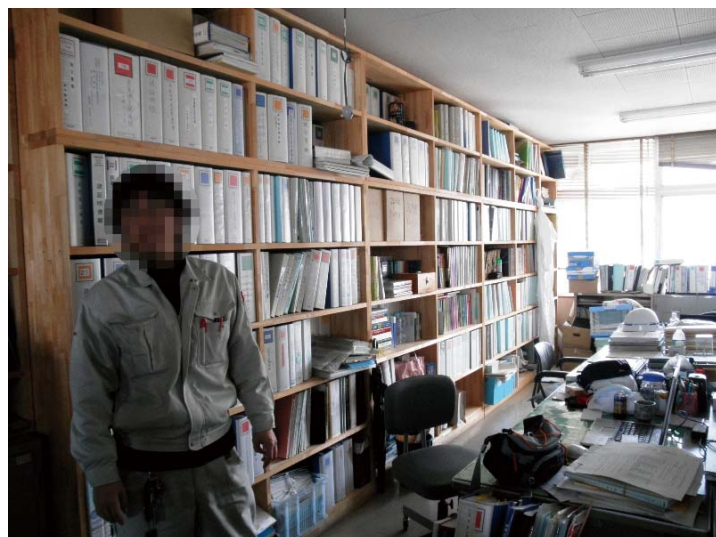
庁舎内部 書籍落下せず(23年3月24日撮影)

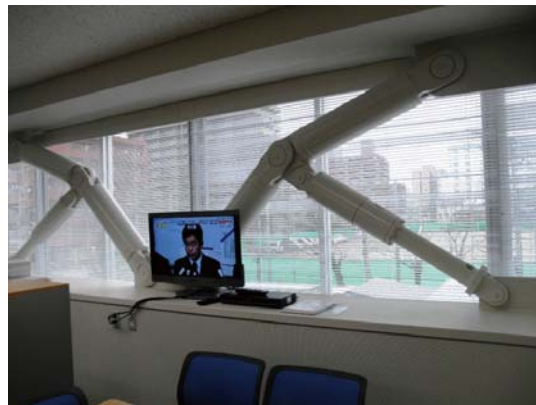
窓台のテレビ 落下せず(23年3月14日撮影)

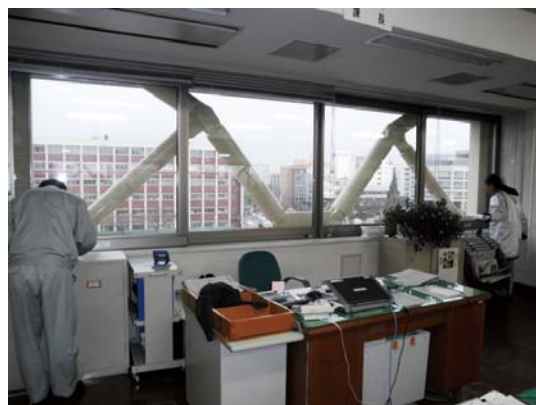
内部 机、備品の散乱なし(23年3月14日撮影)

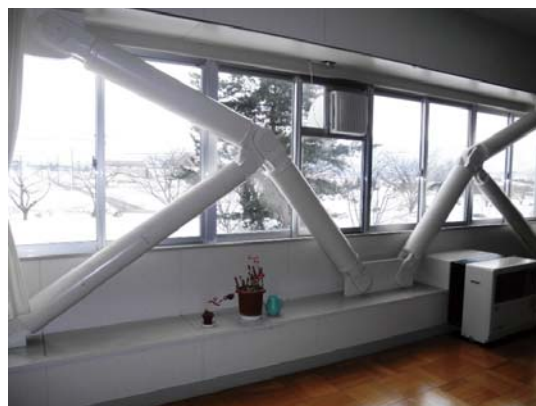
教室内 備品の散乱なし(23年3月14日撮影)
