前号に引き続き、この地震での訪問確認状況、建物管理者様のコメント等お知らせいたします。

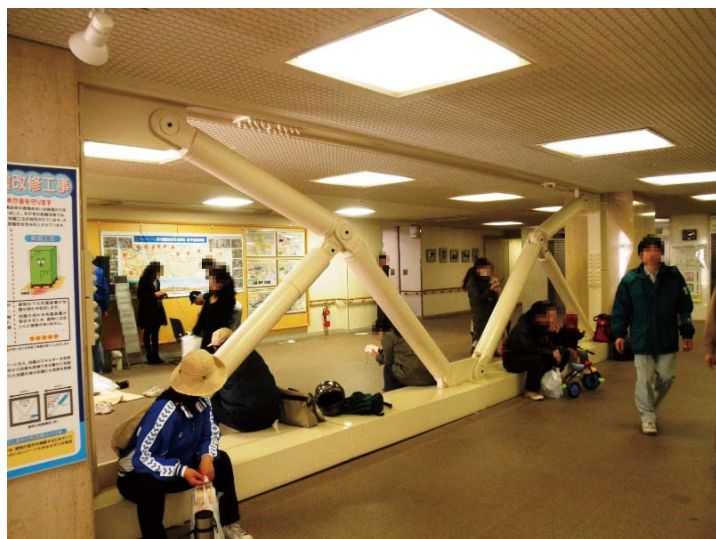
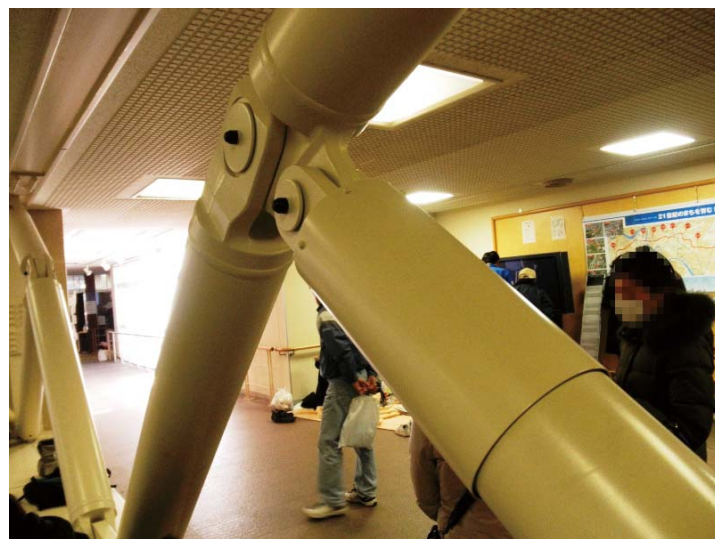
建物名	仙台市役所本庁舎	震度6弱	点検状況、建物管理者のコメント等
住所	宮城県仙台市青葉区		特に大きな問題はない。市職員の方より、トグル制震を使って良かったという言葉頂いた。 4階では、机の上に重ねておいた書類が滑り落ちた程度。7階では書棚が多少倒れたようだ。設備関係は少し損傷を受けた。 隣接の宮城県庁(S59年竣工)は、場所によっては足の踏み場もないほど内部備品が散乱している。 強度型で耐震改修済みの近所の民間ビルも建物内部は同様にひどいようだ。 震災後すぐに、8階講堂を避難場所として使用している。 トグル制震を使って良かった、感謝している。
構造規模	SRC造 8階		
延床面積	18,000㎡		
基数	182基

1階ロビー 市民の方が避難している(23年3月13日撮影)

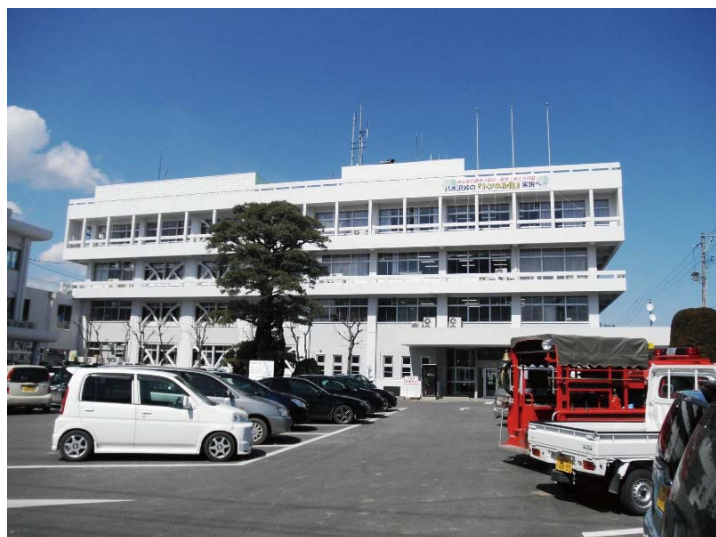
建物名	南相馬市役所本庁・西庁舎	震度5強	点検状況、建物管理者のコメント等
住所	福島県南相馬市		海岸から5.5kmで津波の被害なし。揺れは大きかったが、建物は問題なし。 書棚から書籍の落下なし。市役所として防災拠点の使命を果たすことができた。 トグル制震を使って良かった、感謝している。
構造規模	RC造 4階		
延床面積	4,409㎡		
基数	40基

南相馬外観 クラックなし(23年3月24日撮影)

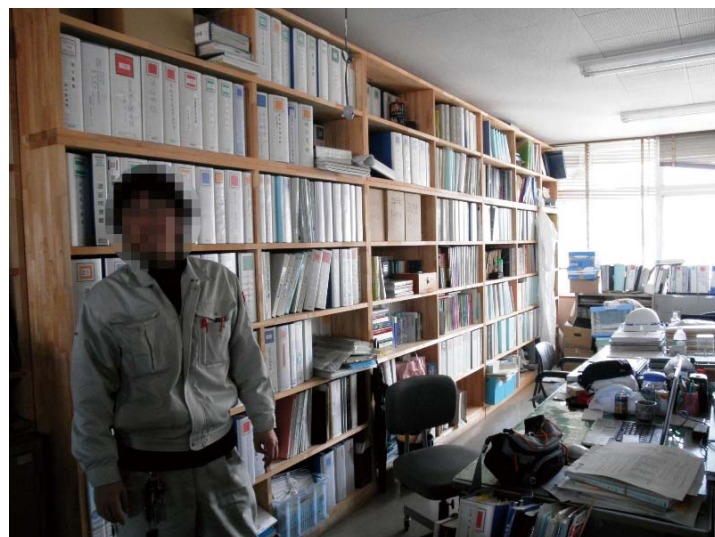
庁舎内部 書籍落下せず(23年3月24日撮影)

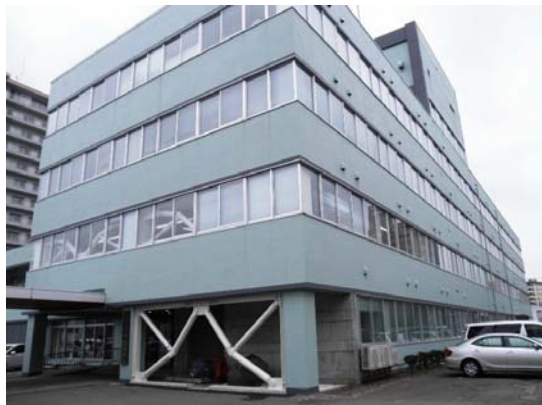
建物名	T庁舎	震度5弱	点検状況、建物管理者のコメント等
住所	秋田県秋田市		異常なし。 机、備品の転倒なし。耐震改修していなければ倒壊していたかもしれない。トグル制振で改修して良かった。 耐震改修を早く行ってよかった。
構造規模	RC造 5階		
延床面積	6,721㎡		
基数	82基

T庁舎外観 クラックなし(23年3月14日撮影)

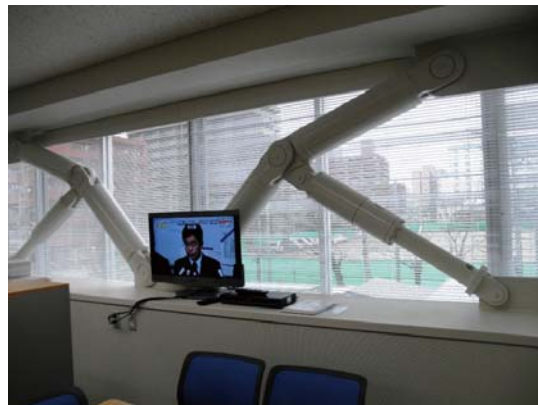
窓台のテレビ 落下せず(23年3月14日撮影)

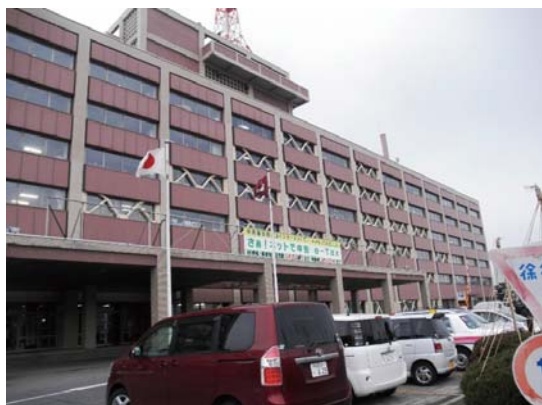
建物名	秋田県庁本庁舎	震度4	点検状況、建物管理者のコメント等
住所	秋田県秋田市		異常なし。 営繕課からの要請で、当該地震波形を活用した報告書を提出。
構造規模	RC造 6階		
延床面積	18,724㎡		
基数	126基

秋田県庁外観 クラックなし(23年3月14日撮影)

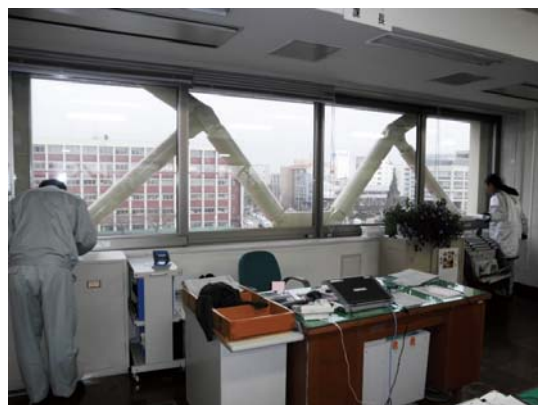
内部 机、備品の散乱なし(23年3月14日撮影)

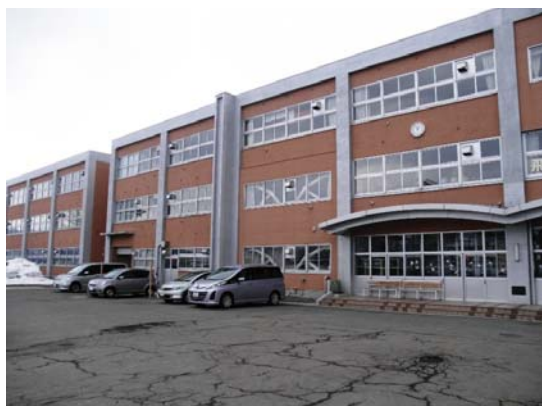
建物名	稲川町立稲川中学校	震度4	点検状況、建物管理者のコメント等
住所	秋田県雄勝郡稲川町		異常なし。机、備品の転倒なし。
構造規模	S造 3階		
延床面積	4,937㎡		
基数	22基

稲川中外観 クラックなし(23年3月14日撮影)

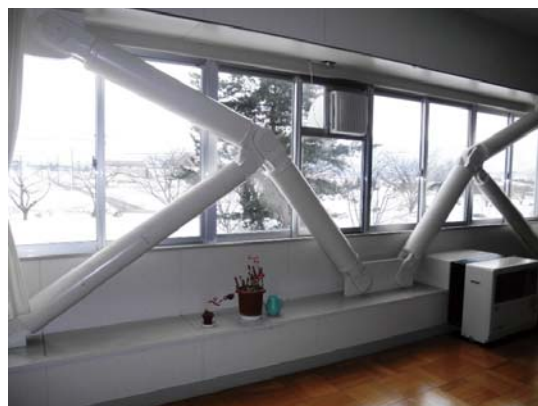
教室内部 備品の散乱なし(23年3月14日撮影)
