本号では、仙台市役所を特集いたします。耐震改修工事の概要から東北地方太平洋沖地震での効果についてまとめました。

◇仙台市役所耐震改修工事の経緯と特徴

東北地方太平洋沖地震での仙台市庁舎の様子

◇地震後の点検状況および建物管理者様のコメント

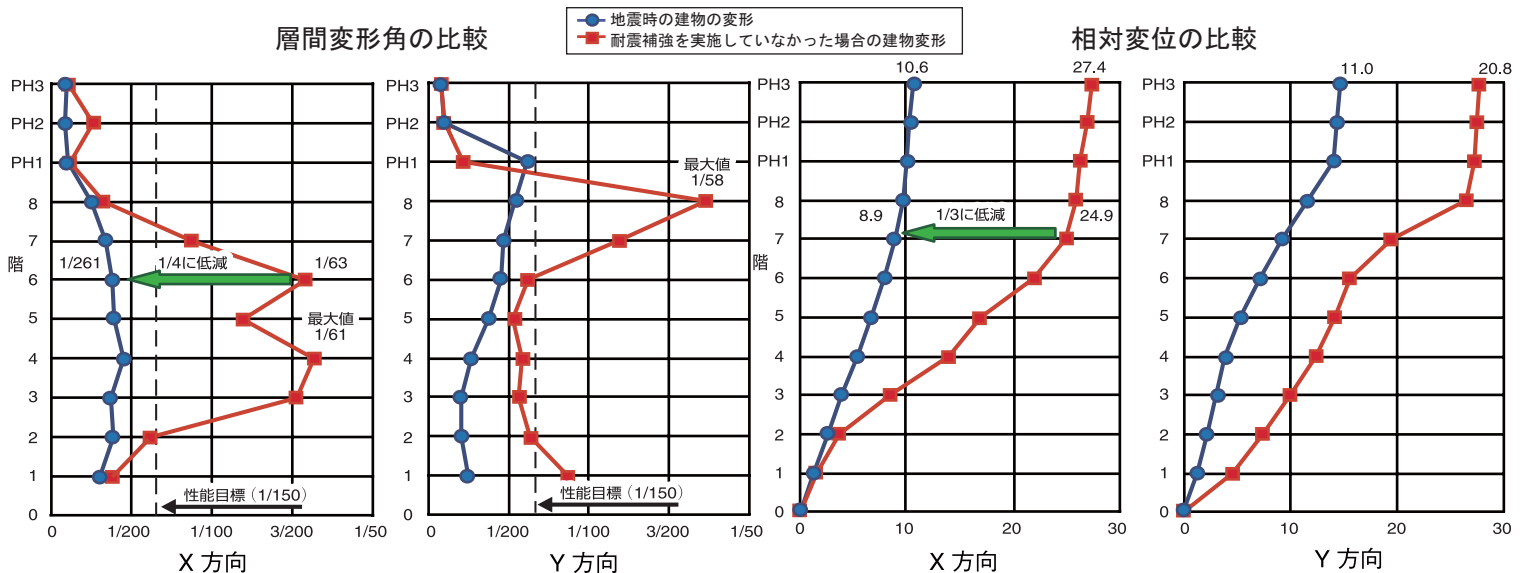
◇トグル制震構法による耐震補強と非補強の比較

- ①建物の変形 (層間変形角) が性能目標 (1/150) をクリアした。
- ②耐震補強を実施していなかった場合に比べ、層間変形角は最大で1/4に、相対変位は最大で1/3に低減された。
- ③耐震補強を実施していなかった場合、建物には大きな損傷が発生していた可能性が高い。
