## トグル実績の紹介（秋田県庁耐震改修事例）

### ◇工事概要

秋田県庁 東北地方太平洋沖地震後の状況

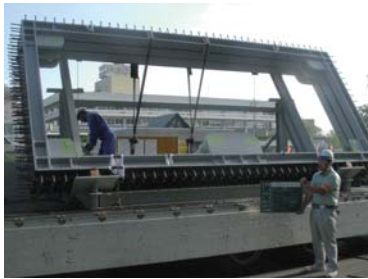
トグル枠の搬入

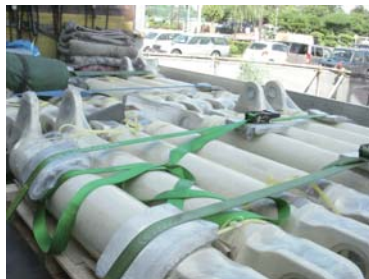
腕部材搬入

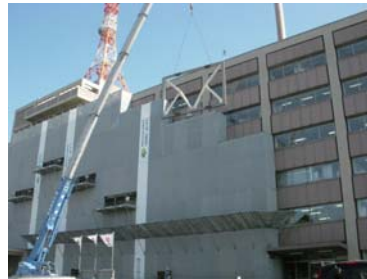
トグル装置の吊り上げ

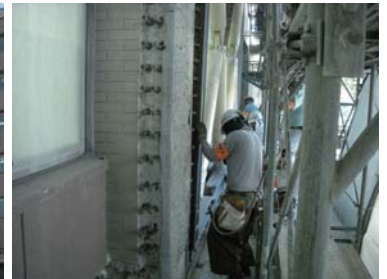
トグル装置の取付け

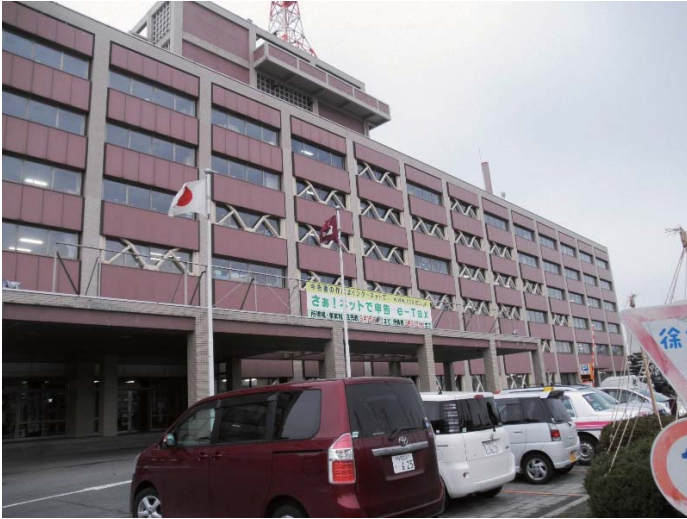
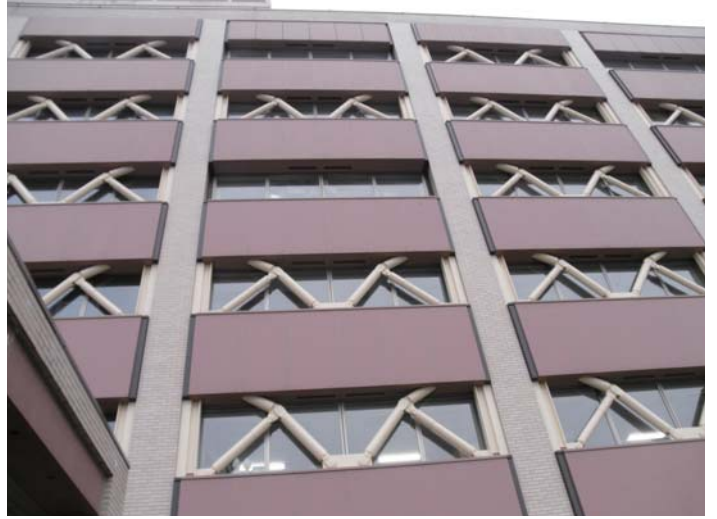
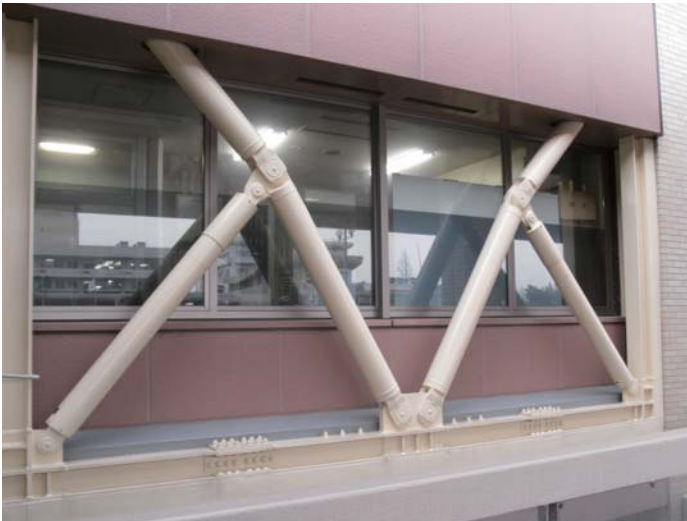
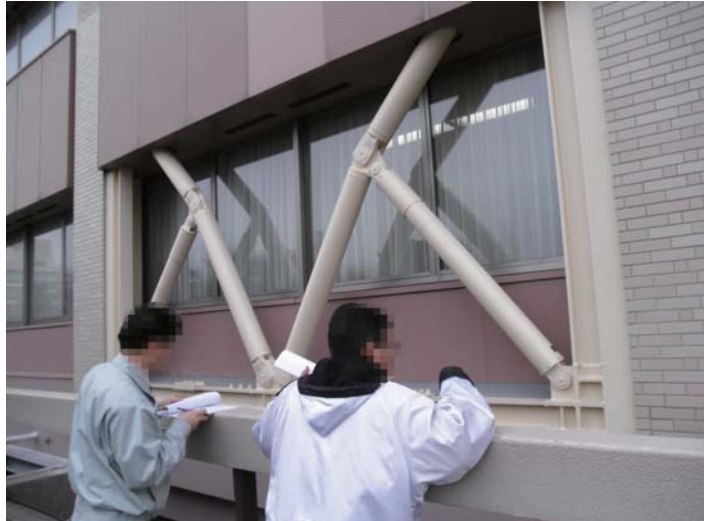
建物名	秋田県庁本庁舎	震度4	点検状況、建物管理者のコメント等
住所	秋田県秋田市		異常なし。 営繕課からの要請で、当該地震波形を活用した報告書を提出。
構造規模	RC造 6階		
延床面積	18,724㎡		
基数	126基

秋田県庁外観 クラックなし(23年3月14日撮影)

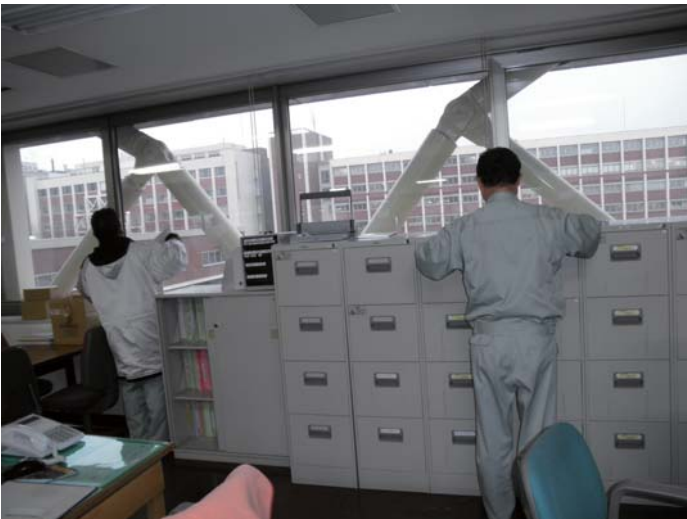
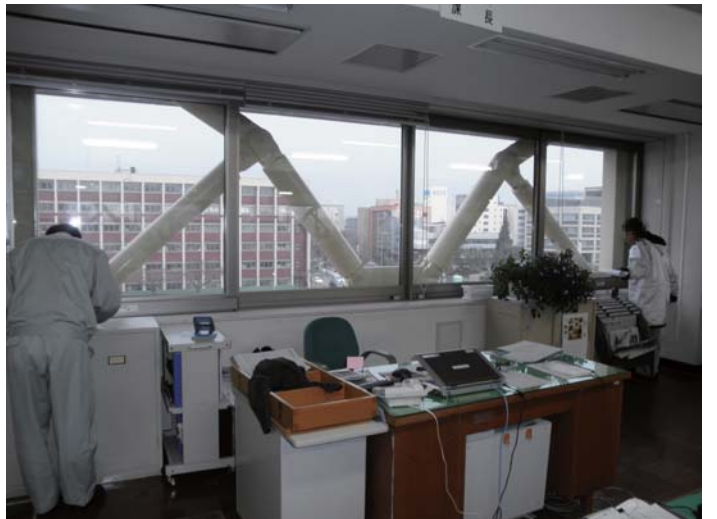
内部 机、備品の散乱なし(23年3月14日撮影)
