トピックス

トグル® 実績の紹介 (Flos 蒲田耐震改修事例)

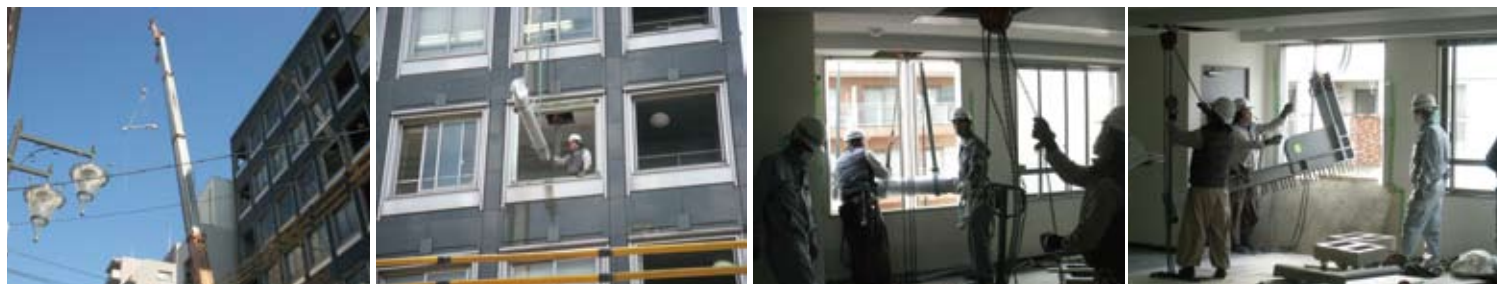
◇ 工事写真

- ・主に空きフロア-を優先しトグル制震装置を設置しました。
- ・テナント様入居済みの室内へのトグル制震装置設置は、土日夜間工事を中心に実施しました。
- ・祝日しか工事ができないテナント様フロア-は、祝日にアンカー施工を集中しておこないました。

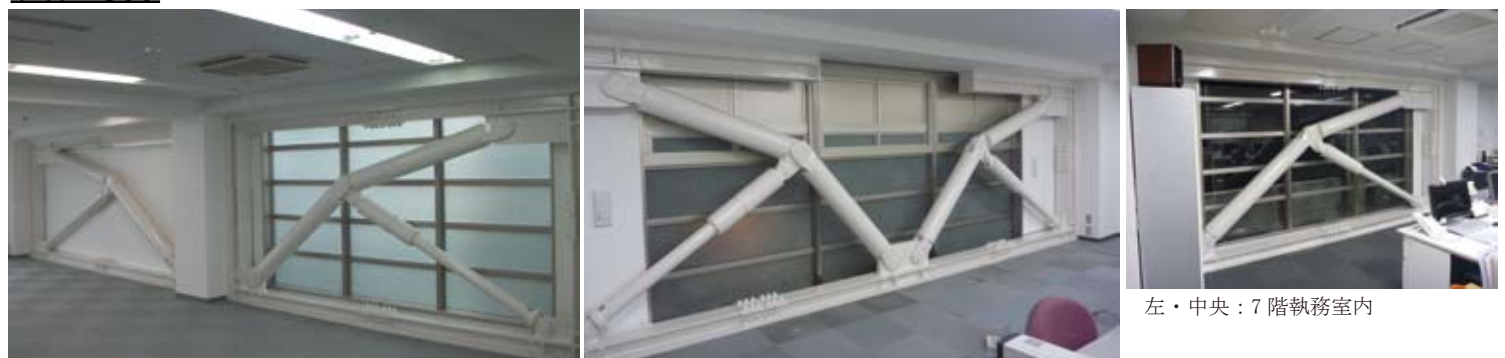
◇ 竣工写真

ビルオーナー	株式会社エフ・ビー・エム	平成23年度			
		4月	7月	10月	1月
竣工	H4年	設計 ←→ 全体工期 →←			
構造・階数	S造 地上10階 PH1階	トグル取付け			
延べ床面積	2,325.21㎡				
トグル基数	12基 (500kNタイプ)				
設計・施工	東京美装興業㈱
