トグル実績の紹介（秋田県庁耐震改修事例）

◇工事概要

秋田県庁 東北地方太平洋沖地震後の状況

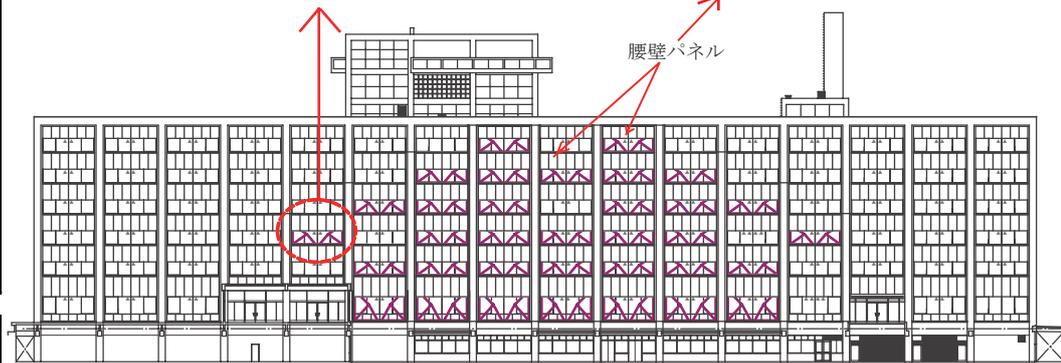
北側立面図

構造・階数	6階建 B1F, PH2F RC造
延べ床面積	18,614㎡
トグル基数	126基 (第1工区68基、第2工区58基)
全体工期	H22年3月～H22年12月
設計	榊恒谷汲川建築設計事務所
施工	第1工区：中央土建・加藤特定建設工事共同企業体
	第2工区：千代田興業・三菱マテリアル電子化成特定建設工事共同企業体

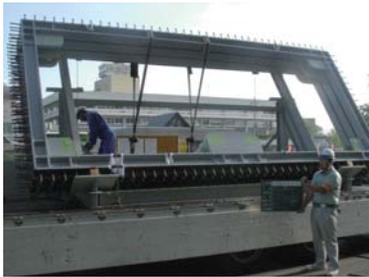
トグル枠の搬入

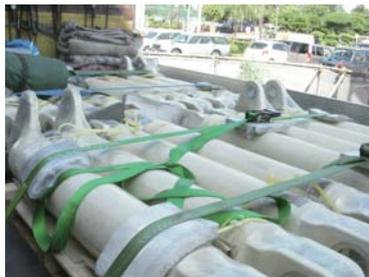
腕部材搬入

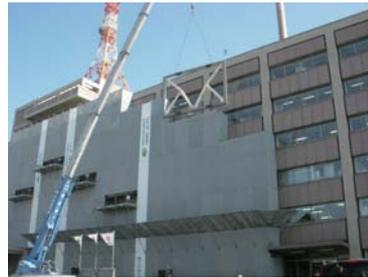
トグル装置の吊り上げ

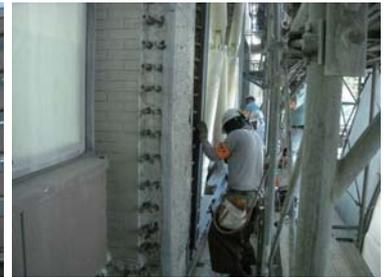
トグル装置の取付け

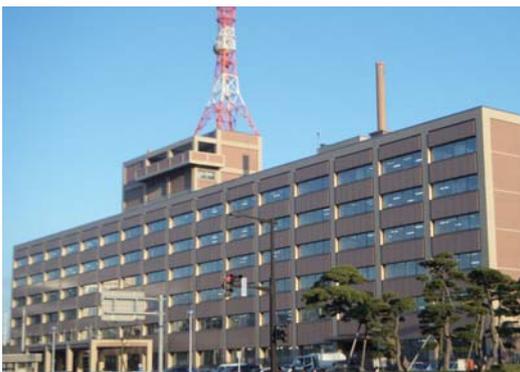
改修前 北側

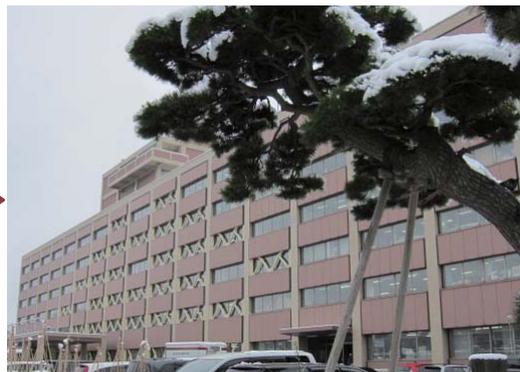
改修後 北側

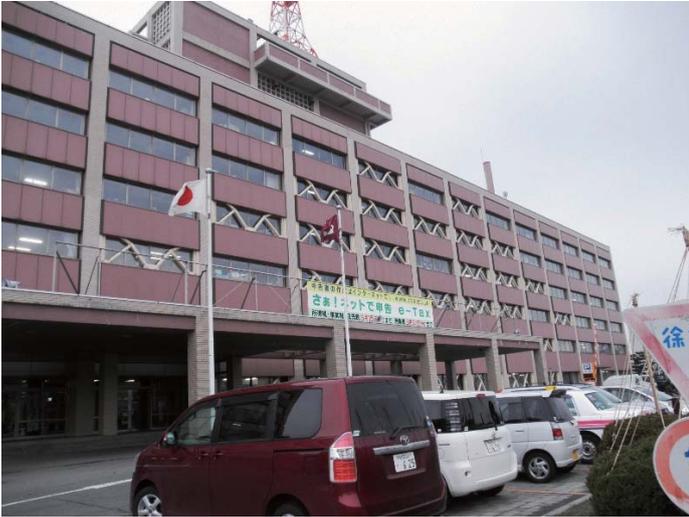
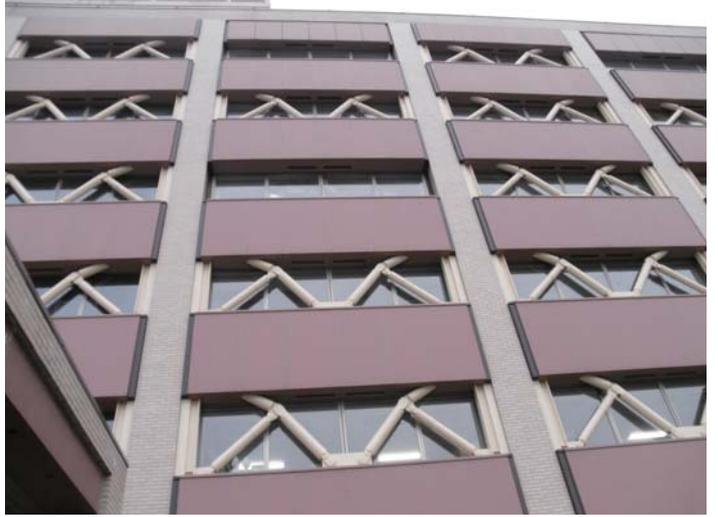
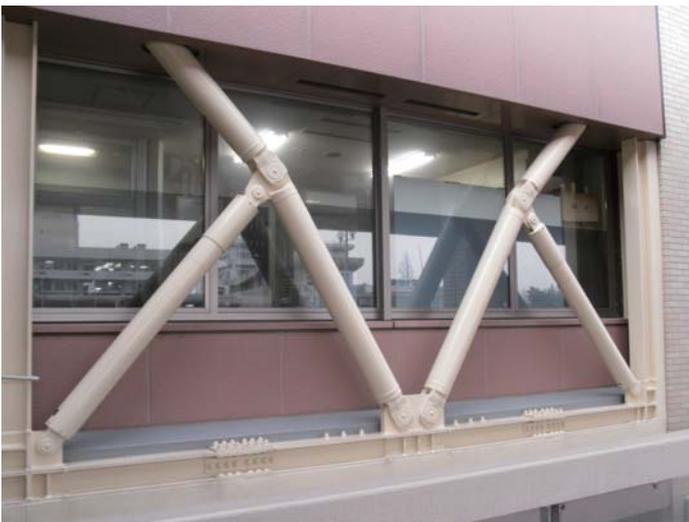
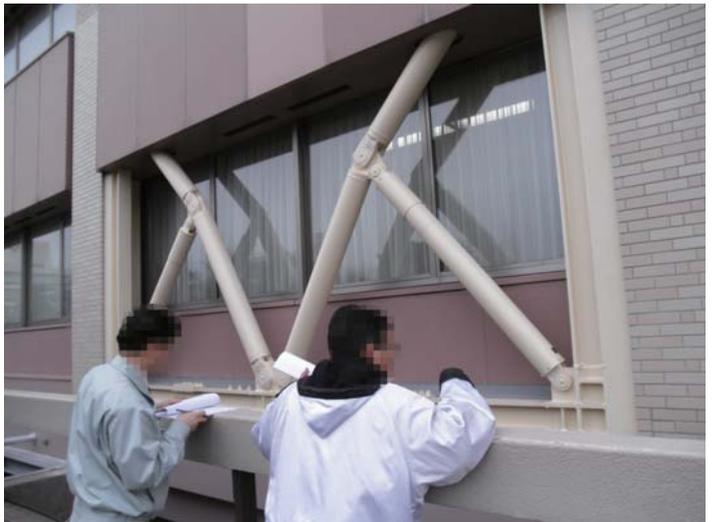
建物名	秋田県庁本庁舎	震度5弱	点検状況、建物管理者のコメント等
住所	秋田県秋田市		異常なし。 営繕課からの要請で、当該地震波形を活用した報告書を提出。
構造規模	RC造 6階		
延床面積	18,724㎡		
基数	126基

秋田県庁外観 クラックなし(23年3月14日撮影)

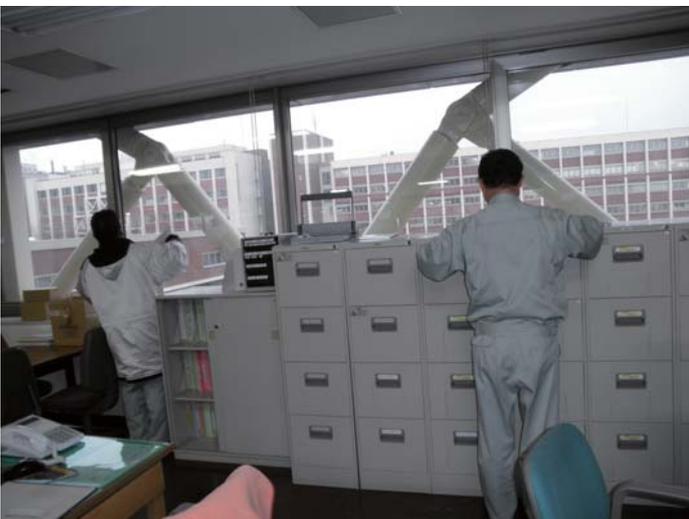
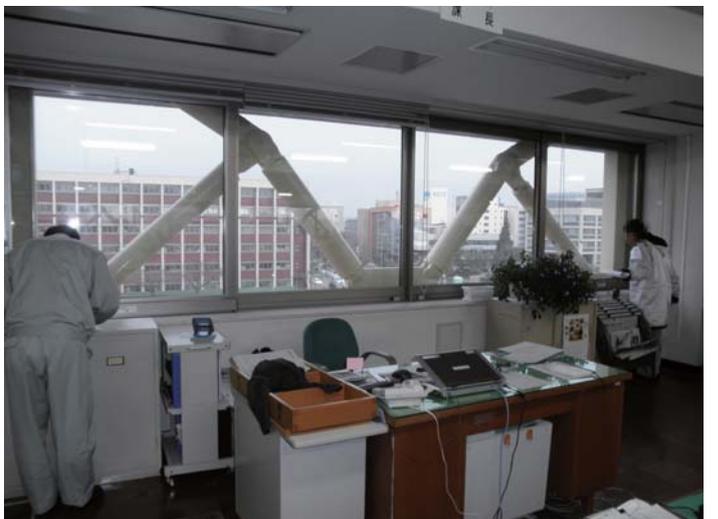
内部 机、備品の散乱なし(23年3月14日撮影)
