## トグル® 通信総括編

発行数50回を記念し、今までの代表的な案件を建物用途毎にまとめました。  
バックナンバーは弊社HPよりご覧いただけますので、是非ご覧ください。

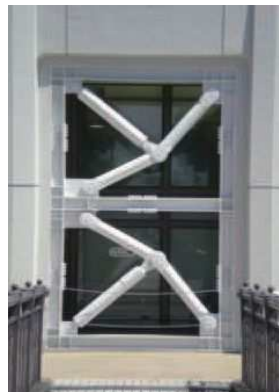
トグル枠吊り上げ

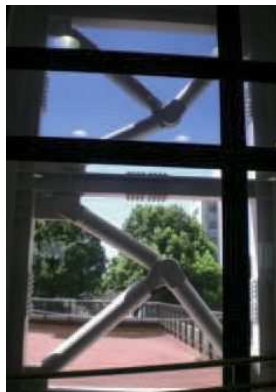
吊り込み

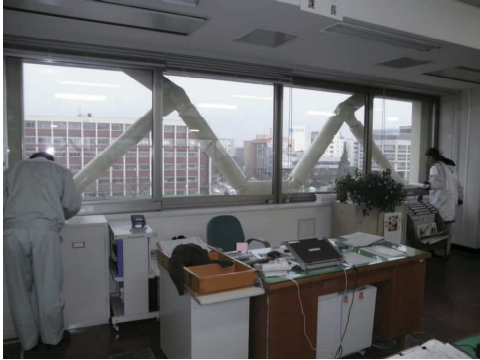
地震後の点検（H23年3月14日撮影）

- ・異常なし
- ・営繕課からの要請により、当庁舎に設置された地震計の地震波形による応答解析検証報告書を提出

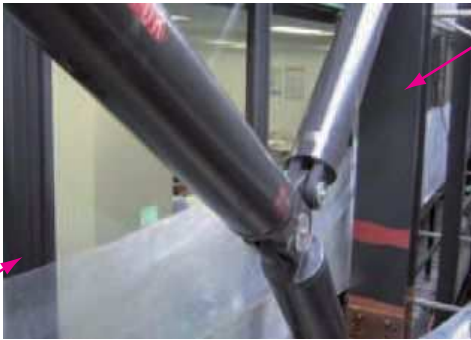
カーテンウォール内のトグル

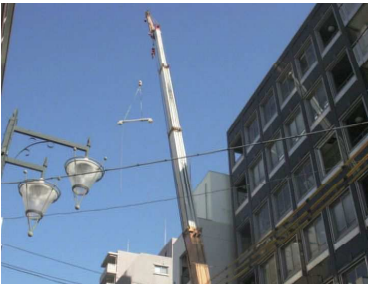
トグル腕吊り上げ

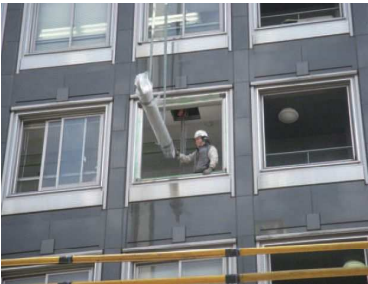
トグル腕吊り込み

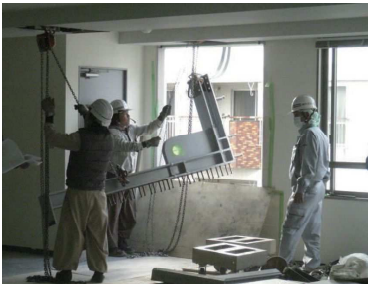
トグル枠の分割吊り込み

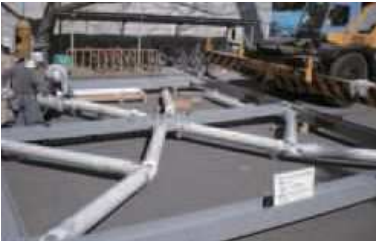
腕部材・ダンパー取付

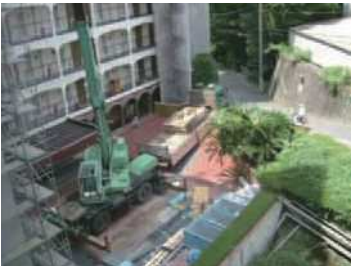
トラック搬入

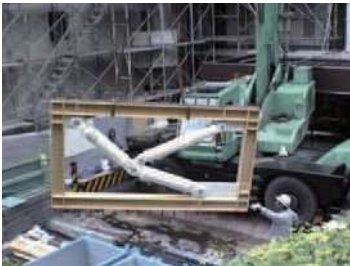
吊り上げ

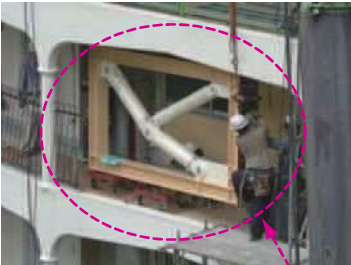
吊り込み・移動

一部廊下側手すりを外し、  
台車で所定の位置まで移動

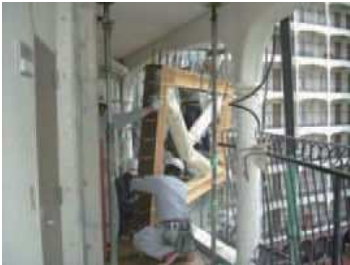
取付け

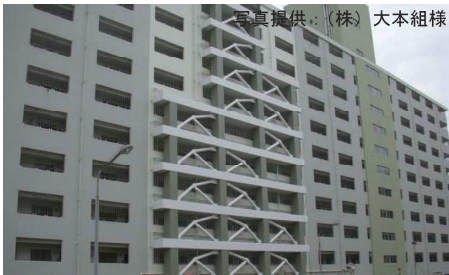
鉄骨フレーム型
