## レンズダンパー®案件紹介（東京プラザビル耐震改修工事）

東京都のオフィスビルの耐震改修工事にレンズダンパーが採用されました。  
ポイントは、間柱設置で開口を遮らない取付けです。

所在地	東京都渋谷区
工期	2015年11月～2015年12月
構造・階数	SRC、RC、S造・地上8階、地下1階、塔屋1階
延べ面積	919.66㎡
建物用途	事務所
発注者	株式会社東京プラザビル
設計	株式会社宇田川建築設計事務所
施工	株式会社丸高工業

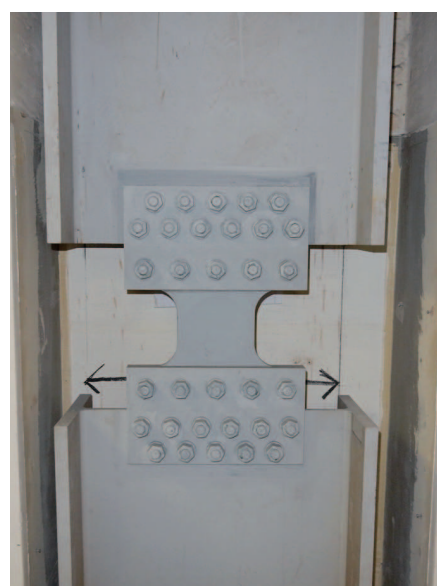
レンズダンパー（正面）

また本建物では、窓開口枠が外壁と一体で形成されたPCa版であり一般的な補強ができないため間柱を新設してレンズダンパーを設置しています。

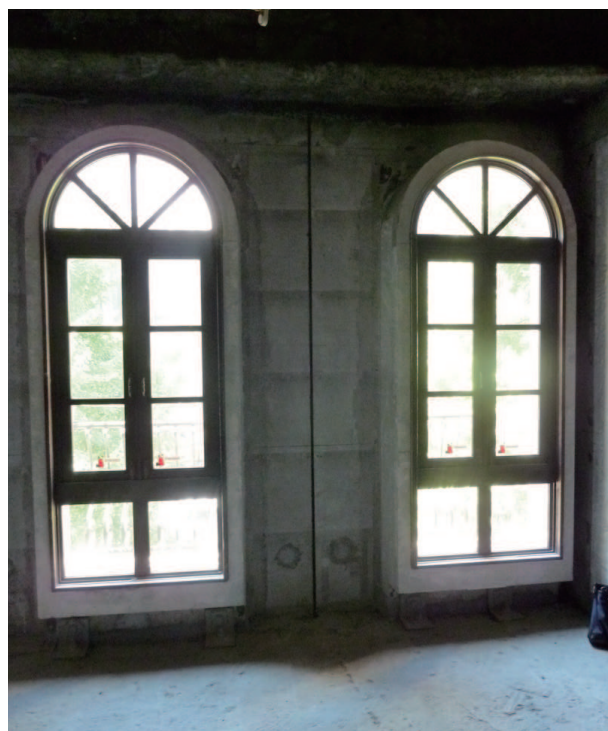
施工前

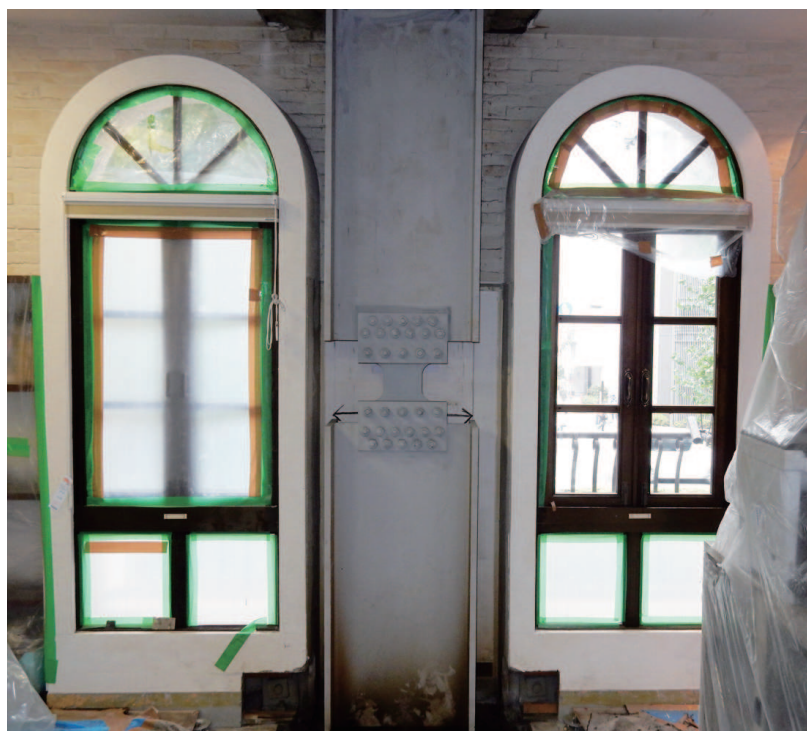
施工後

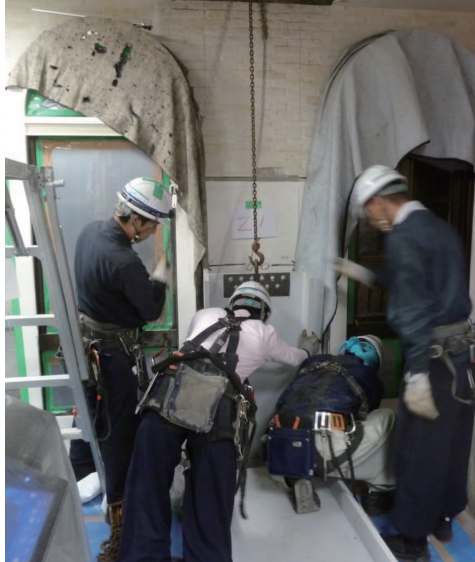
下側間柱建て込み状況

間柱建て込みからレンズダンパー仮止めまでの工程を写真でご紹介します。

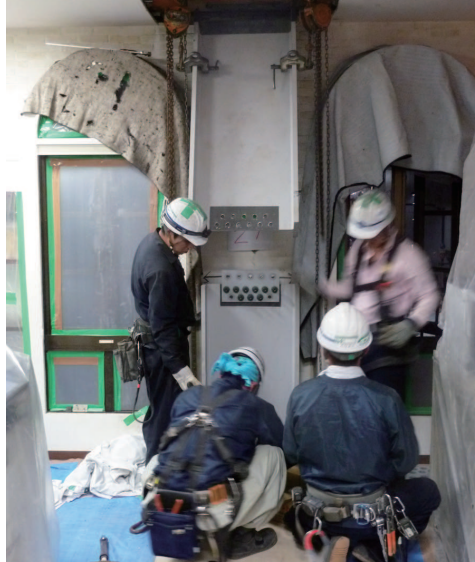
上側間柱建て込み状況

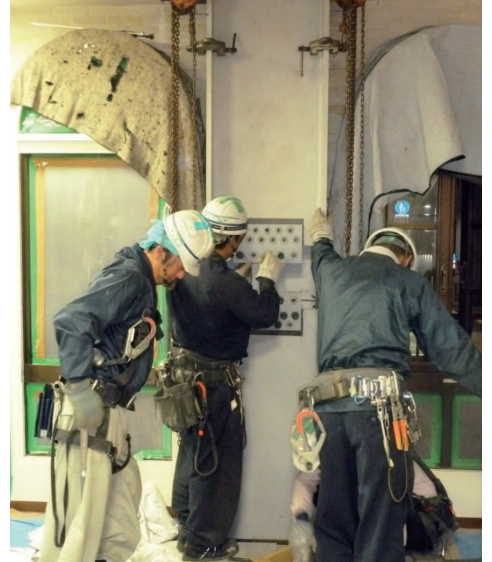
レンズダンパー仮ボルト入れ状況
