本号では、仙台市役所を特集いたします。耐震改修工事の概要から東北地方太平洋沖地震での効果についてまとめました。

◇仙台市役所耐震改修工事の経緯と特徴

東北地方太平洋沖地震での仙台市庁舎の様子

◇地震後の点検状況および建物管理者様のコメント

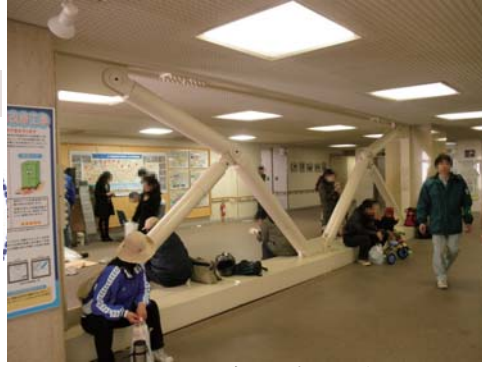
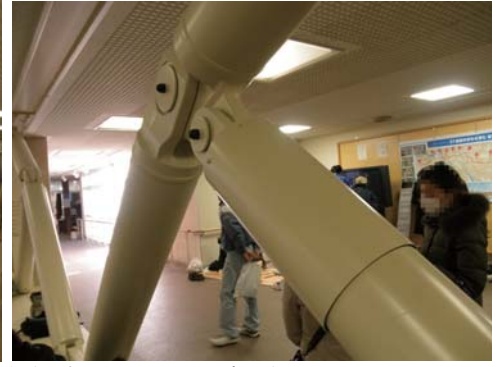
- ・震災後、すぐに8階講堂を避難場所として使用していた。
- ・7階、8階の一部では多少書棚が倒れ書類が散乱したが、他階では机の上に重ねた書類が滑り落ちた程度であった。
- ・トグル制震を使って良かった。

市民の方が1階ロビーに避難 (平成 23年 3月 13日撮影)
