## 施工実績の紹介（川越新富町1丁目プロジェクト）

新築にてトグル制震構法採用案件です。

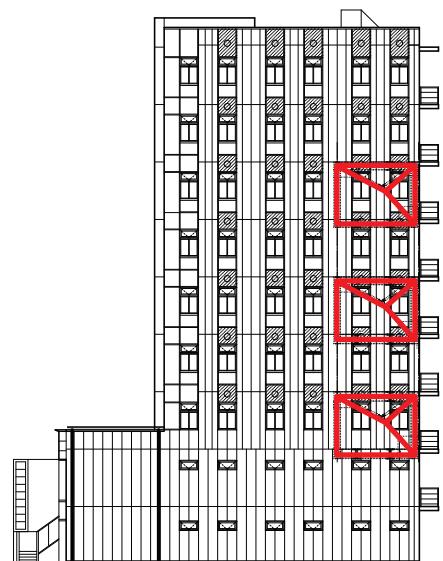
南側立面図

ポイントは、新築制震・カラーリングで制震補強の強調です。
